REPARACION DEL «CIUDAD DE PALMA»

RICARDO REIN CARSI

INGENIERO NAVAL

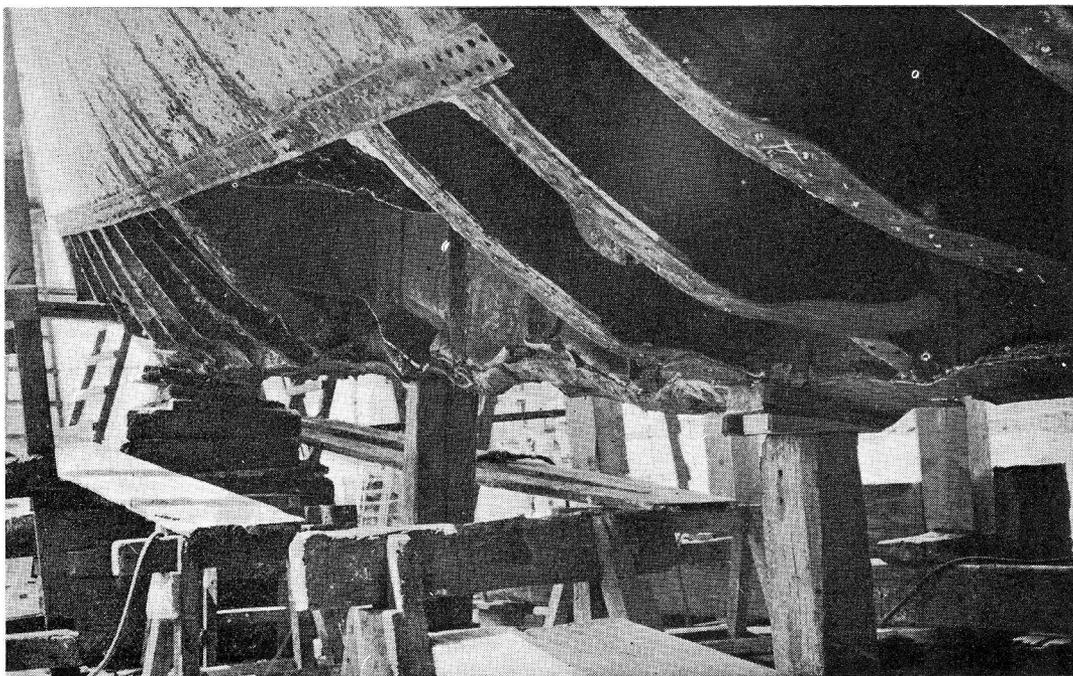
Fig. 1

Por el reconocimiento efectuado se vió que el daño principal se encontraba entre las cuadernas 116-125, consistente en una gran deformación o abolladura afectando forro, quilla vertical, varengas, vagras y doble fondo, como consecuencia de haber descansado y haber sido golpeado el barco contra las rocas. Presentaba además deformaciones importantes en todas las planchas de quilla horizontal hacia proa (foto número 1), afectando quilla vertical, varengas y vagras y también deformación en el pie de roda, que luego se vió estaba agrietado interiormente y muy alabeado, todo ello a causa del primer choque y resbalamiento sobre las rocas.

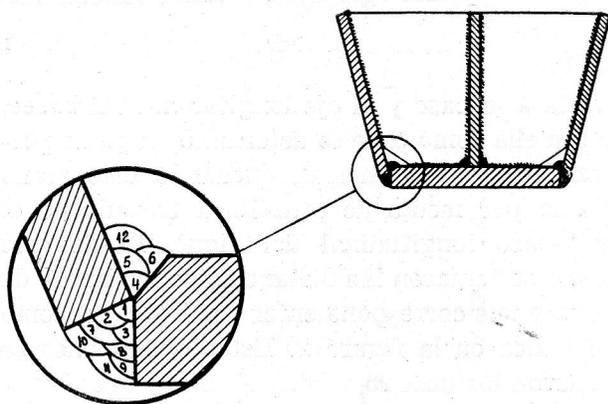
Fig. 3

presentaba una grieta profunda en su parte media y otras en el nervio central, estando las alas laterales muy alabeadas, por todo lo cual se decidió cortar el pie de roda por donde presentaba la grieta grande y hacer nuevo, de plancha laminada, el resto. Se disponía sólo de plancha de 21 y de 33 mm. y por indicación del Inspector del Lloyd's se hizo la parte baja de mayor espesor y los laterales, así como el nervio central y refuerzos transversales, de 21 mm.

Al desguazar el pie de roda se vió la gran deformación que había sufrido y comprobada ésta, por medio de plantilla sacada del perfil trazado, se vió que excedía de 30 cm.; además,

Se tomaron precauciones al soldar y no se obtuvieron deformaciones apreciables; primeramente se soldaron los refuerzos transversales

al fondo y después el nervio central discontinuo. Por último, y empezando por el centro dos soldadores a la vez, las alas laterales (fig. 3). La unión con la roda aprovechable se hizo por medio de un encastre soldado.
