# REPARACION DE LA MOTONAVE "CIUDAD DE VALENCIA"

INFORMACION SUMINISTRADA POR LA FACTORIA DE MATAGORDA, DE LA SOCIEDAD ESPAÑOLA DE CONSTRUCCION NAVAL

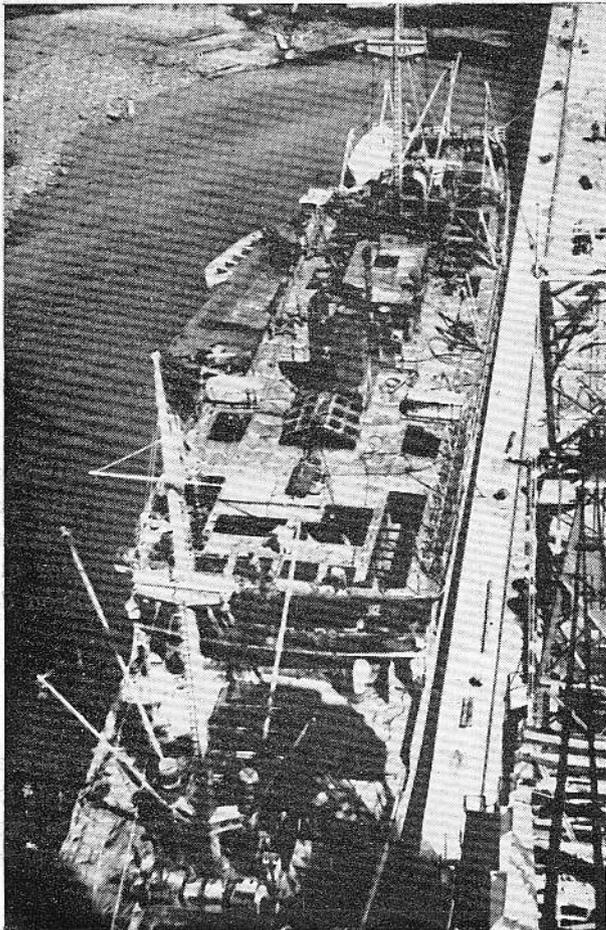
Antes de comenzar la obra.

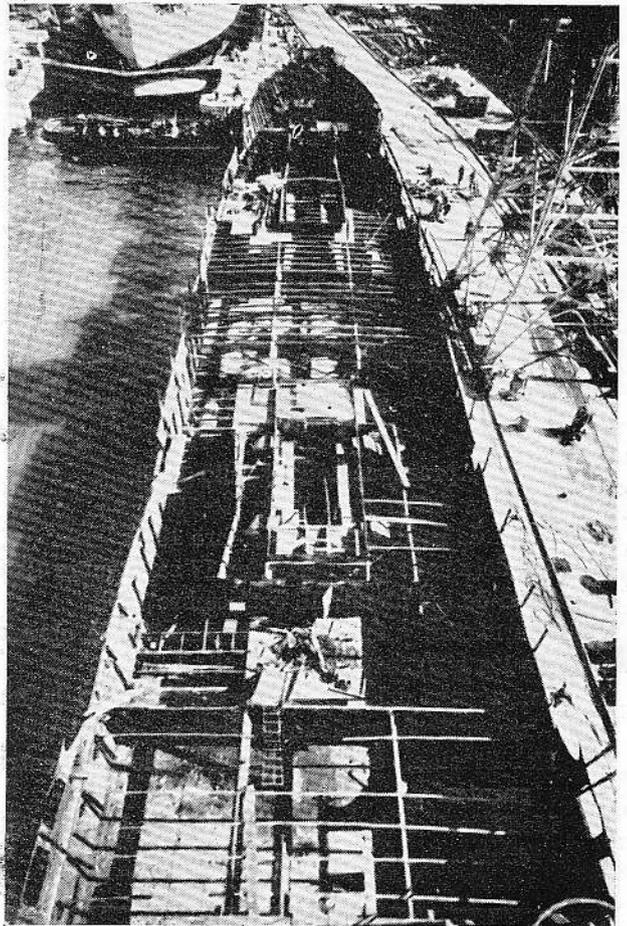
Se comienza a montar la cubierta principal.

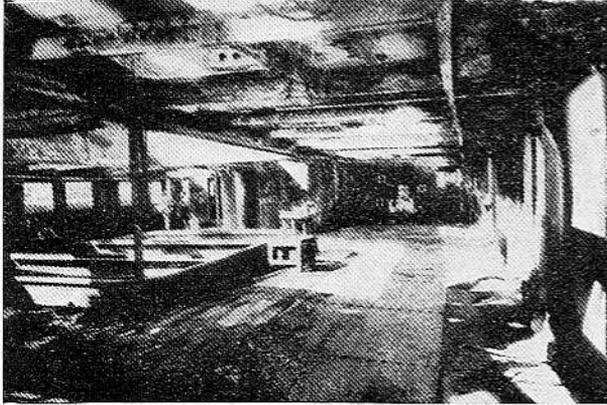
Llegada del buque a Matagorda. Entrepuerto bodega III.
