**EL SALVAMENTO DEL
*VILLA DE MADRID***

Manuel Rodríguez Aguilar

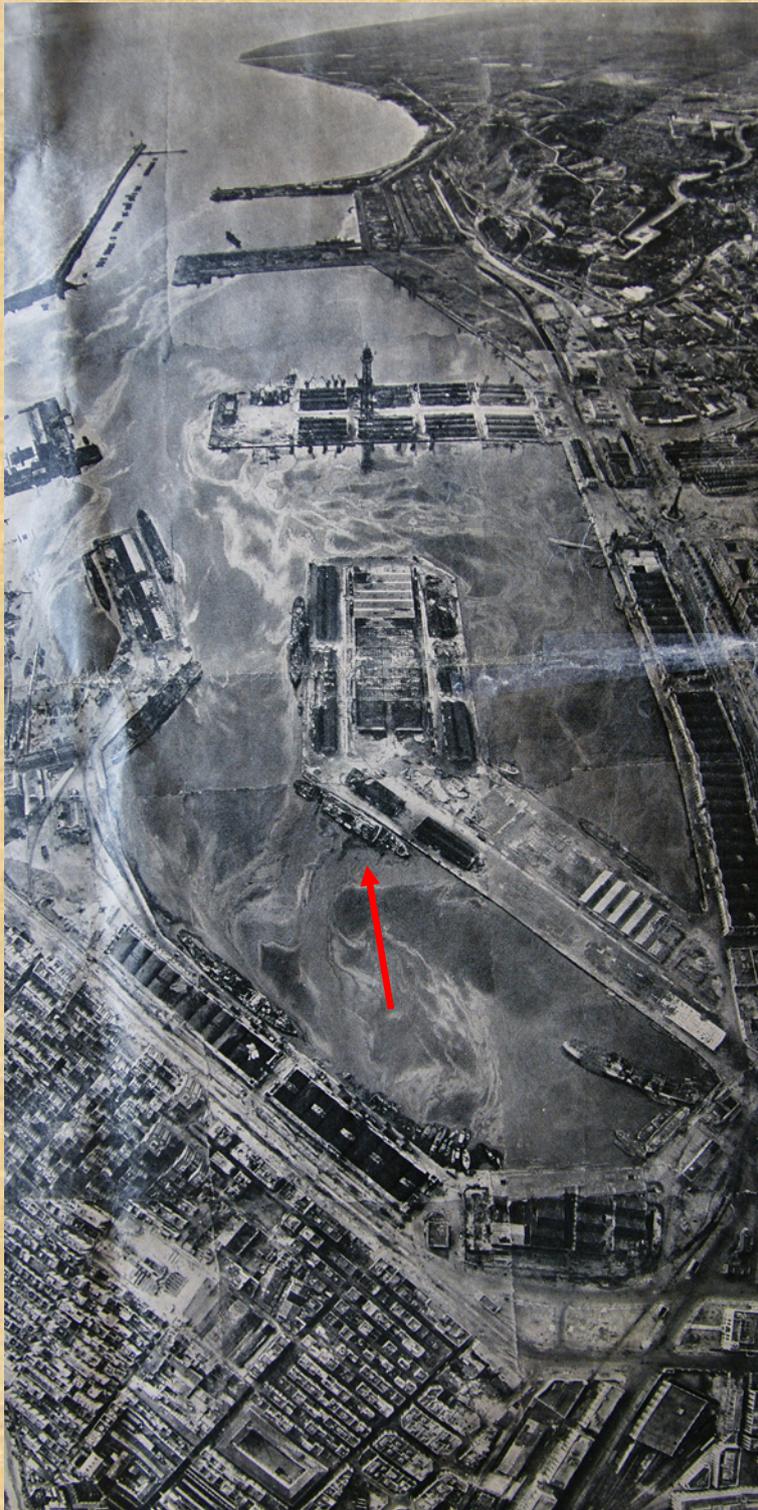
Vista aérea del puerto de Barcelona en la que se puede observar la posición de los buques afectados por los bombardeos. La flecha roja señala la posición del *Villa de Madrid*.

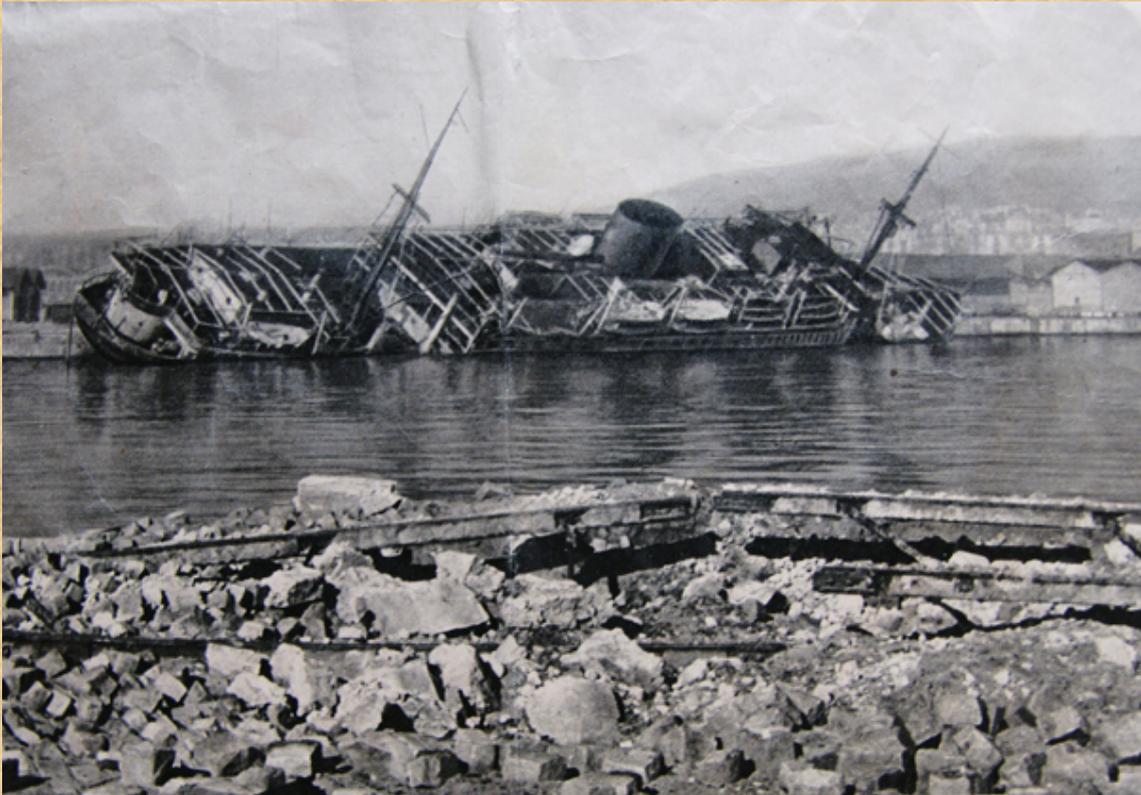
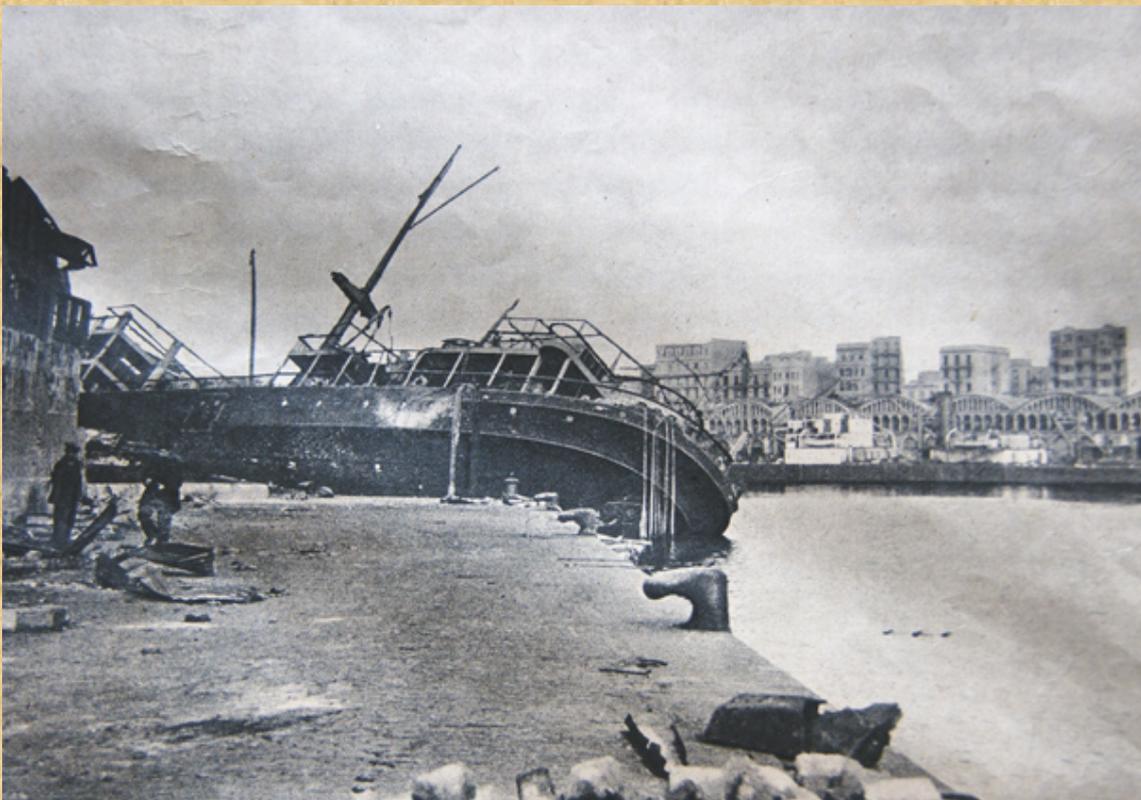
Estado en que quedó el *Villa de Madrid* como consecuencia de los daños producidos por los bombardeos. Asentado sobre el fondo y escorado unos 30° sobre su costado de estribor, el de babor ejercía una enorme presión sobre el paramento del muelle. En la imagen inferior se observa un detalle de la popa.

aéreos, un día del mes de enero de 1939 la magnífica motonave de la Compañía Trasmediterránea recibió varios impactos de bombas sobre su cubierta, destrozando las dos bodegas de proa y una de popa. También en su costado exterior recibió metralla que le ocasionaron varias vías de agua. Poco a poco, fue escorando a estribor a causa de la entrada de agua hasta clavarse en el fango a diez metros de profundidad. La posición que iba adoptando el buque hacía que el costado de babor, que quedaba fuera del agua, ejerciera una enorme presión sobre el paramento del muelle.

Como primera actuación se efectuó un reconocimiento del casco para conocer su estado bajo el agua, tanto interno como externo. Los buzos hicieron un gran trabajo localizando los agujeros producidos por las bombas y la metralla y determinaron que no se apreciaban grandes daños en las zonas de buena accesibilidad del casco. No fue difícil localizar datos de la distribución de los mamparos estancos, la resistencia de cubiertas y mamparos, además de otros elementos importantes. Toda esta información se recibió en la Oficina de Proyectos, donde los ingenieros elaboraron varios croquis y prepararon un plan de salvamento prestando especial atención a dos cuestiones: la resistencia de la cubierta y de los mamparos y la estabilidad durante todos los momentos del salvamento.

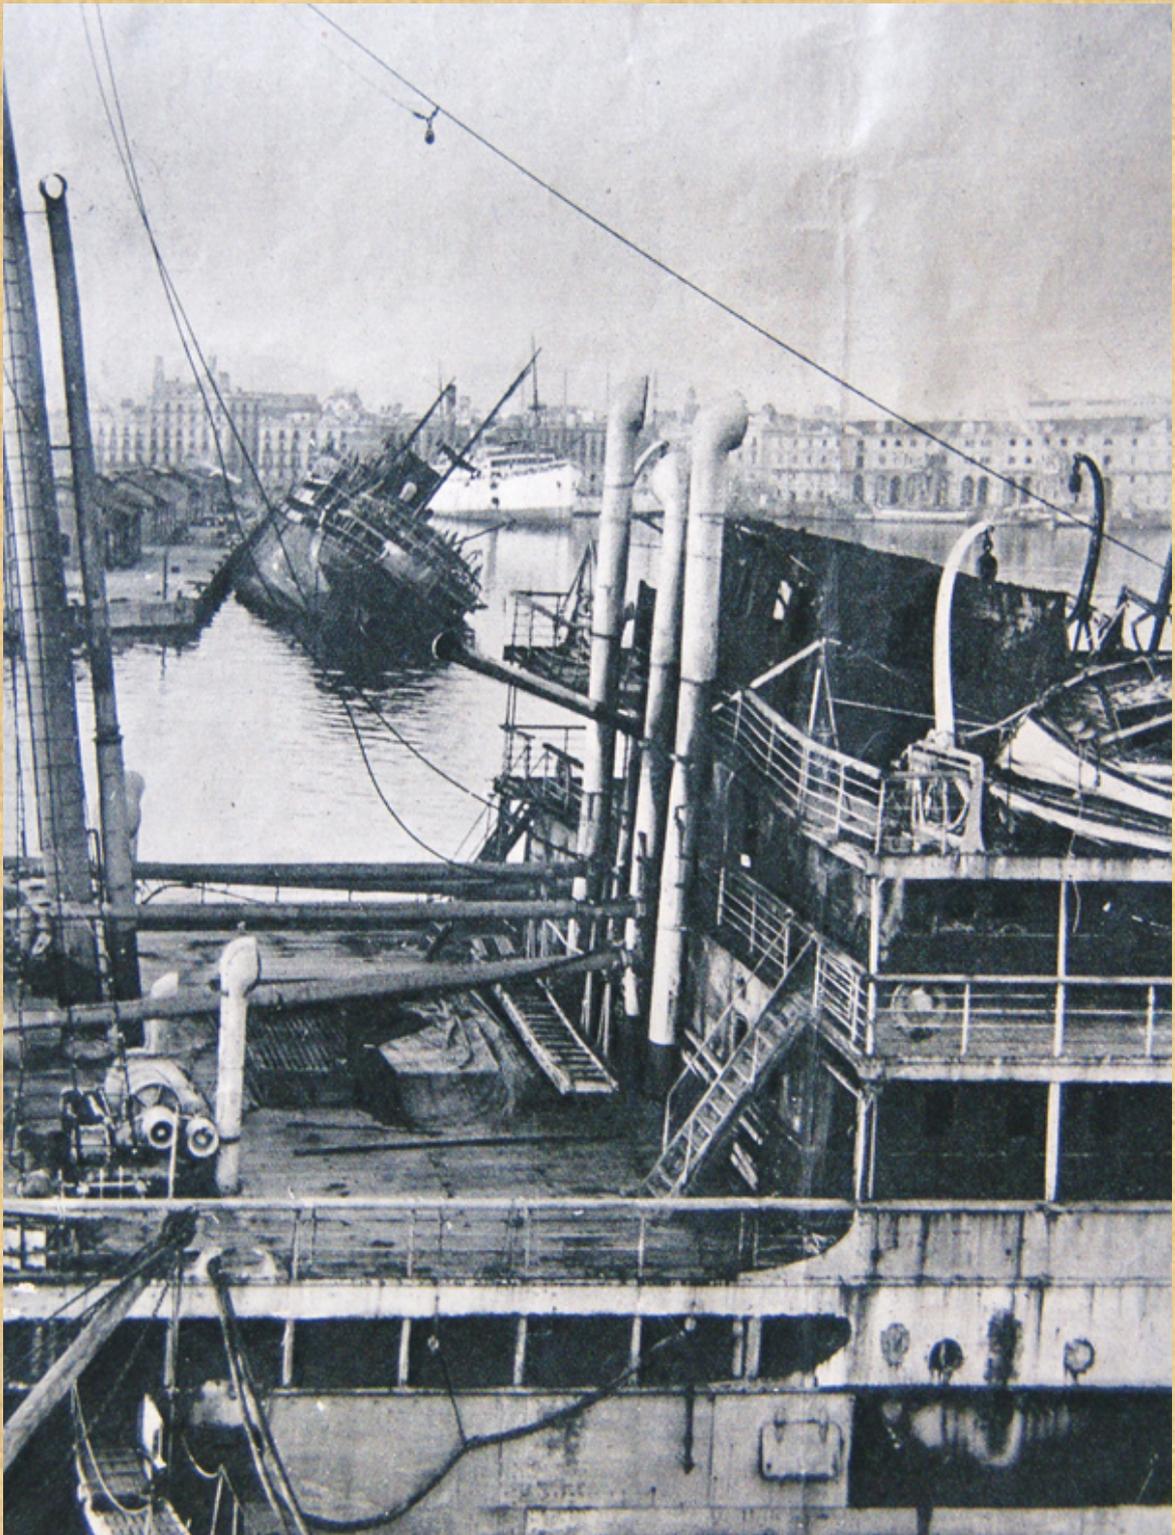
En esta fotografía se puede observar como el costado de babor está realizando presión sobre el paramento del muelle. Al fondo de la imagen se distingue el *Ciudad de Sevilla*, que quedó averiado.

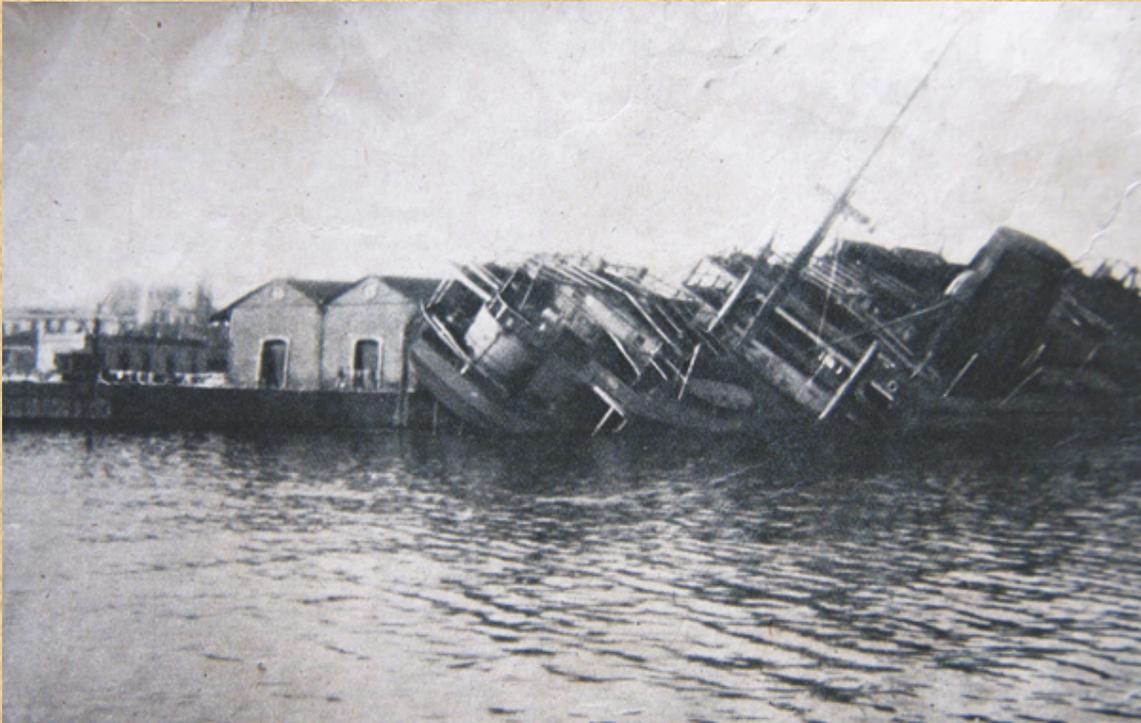
Vista de la zona de la aleta de estribor. Se puede observar la fuerte escora que tenía el buque, que dificultaría enormemente los trabajos de salvamento.

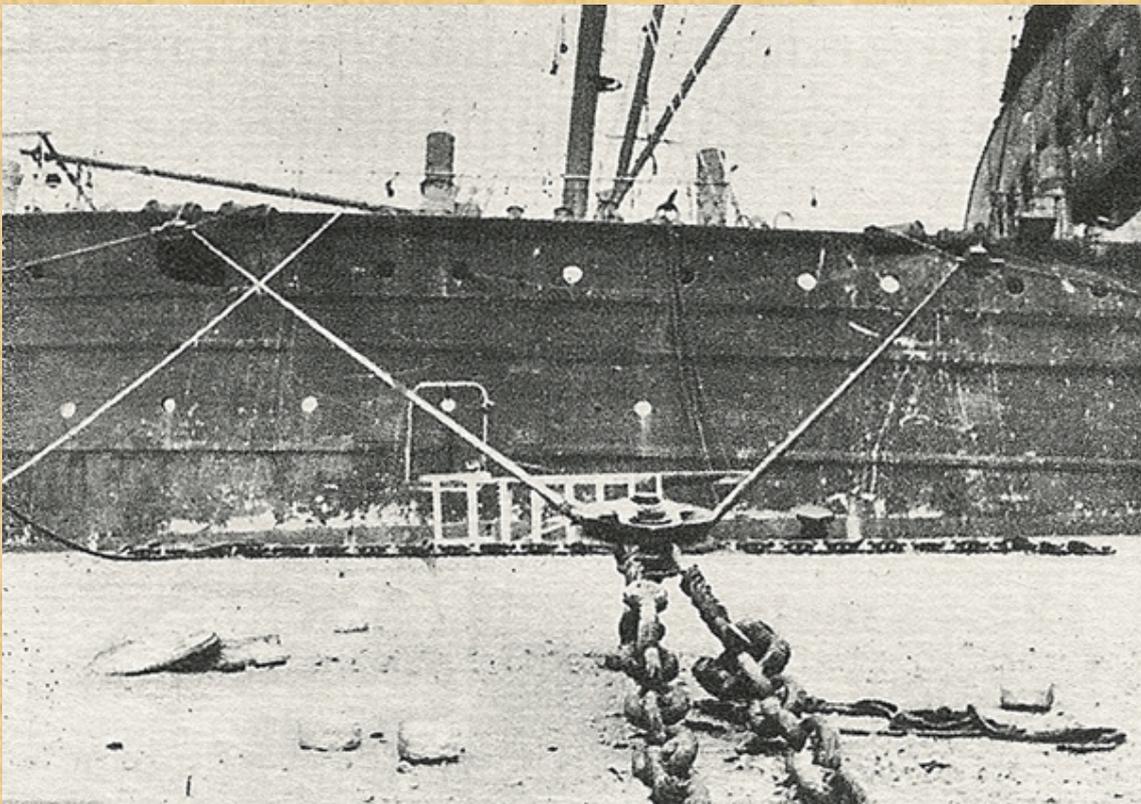
Sistema de fijación al muelle, para evitar que el buque diera la vuelta, empleado durante los trabajos de salvamento.

Una vez aprobado el plan se puso en marcha la sección de Trabajos, que introdujo las modificaciones necesarias para su aplicación práctica. El primer paso consistió en repasar el casco en las áreas dañadas taponando los numerosos agujeros. Para evitar que el buque diera la vuelta se prepararon unos ramales de cable amarrados a puntos fijos de la cubierta y montados sobre poleas, las cuales estaban fijadas mediante cadenas a grandes bloques previamente construidos en el muelle. Estos ramales de cable de sujeción servían para mantener en todo momento el equilibrio. Además, se empleó por primera vez el montaje de las bombas de achique en bateas flotantes que se introducían por las escotillas de las bodegas. Con estas bateas flotantes, las bombas quedaban siempre a la misma distancia del agua y no se inclinaban con el buque, consiguiendo excelentes resultados que se aplicarían en posteriores salvamentos.

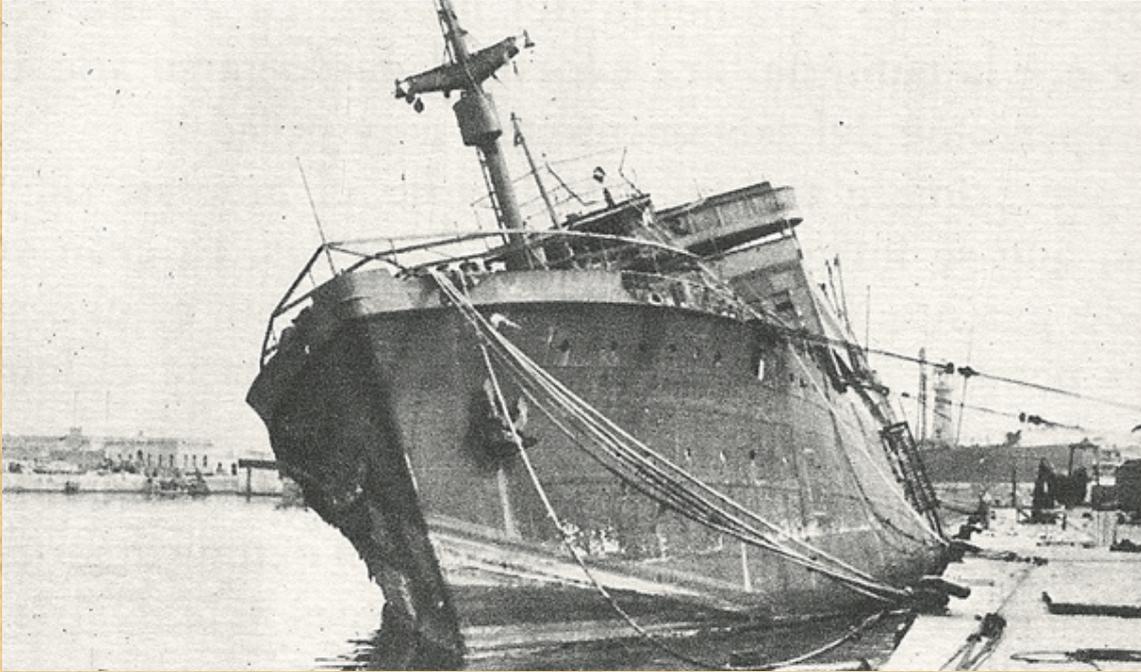
El *Villa de Madrid* durante los trabajos de recuperación realizados por la Comisión de la Armada para Salvamento de Buques.
