## **El hundimiento del vapor *Poeta Arolas* en la guerra civil española y su posterior reconstrucción en Cartagena**

**Manuel Rodríguez Aguilar**

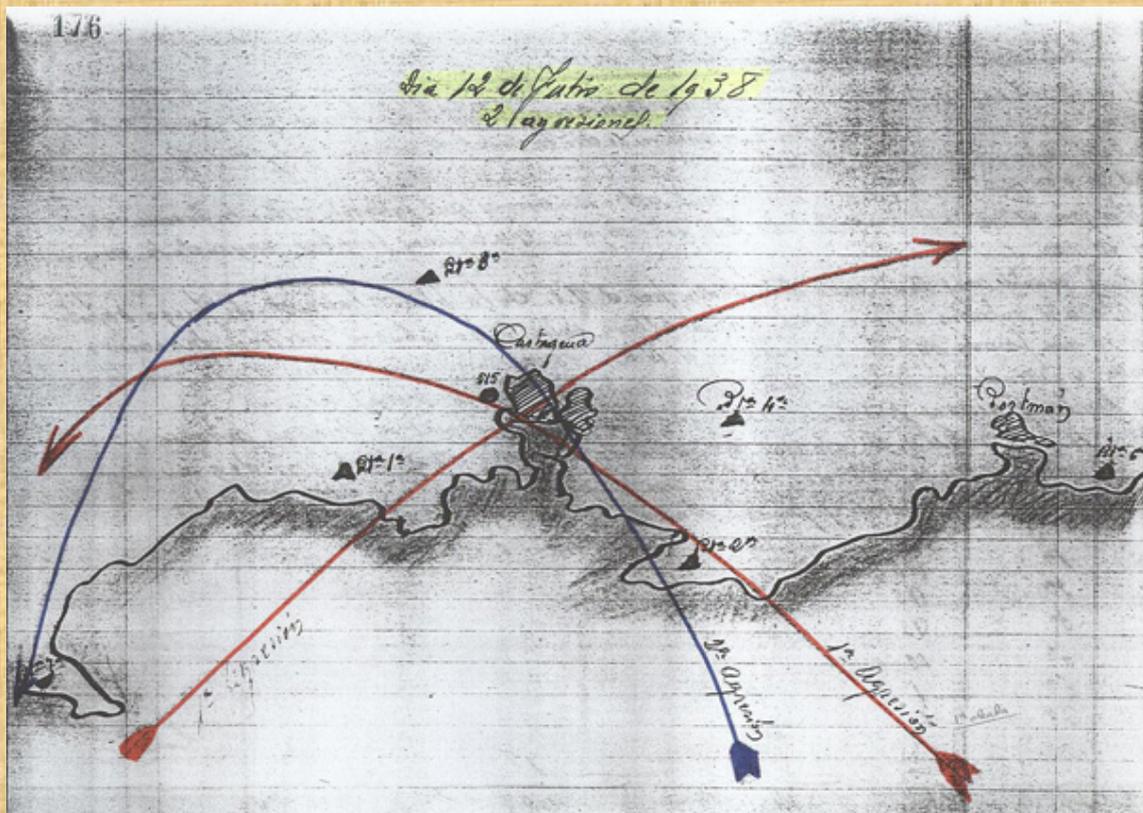
Esquema elaborado por la DCA (Defensa Contra Aeronaves) correspondiente al día 12 de julio de 1938. El ataque que hundió al *Poeta Arolas* está marcado como "2ª agresión". Imagen facilitada por Miguel S. Puchol Franco.

El *Poeta Arolas*, que todavía tenía en sus bodegas parte del último cargamento de trigo en sacos, resultó hundido el 12 de julio de 1938 en el Arsenal, en un lugar muy próximo a donde estuvo la "Machina", esa grúa que servía para colocar la arboladura en los mástiles de los buques. Sucedió durante un ataque de la Aviación nacional por medio de los aviones Savoia-Marchetti S.79 de la 2ª Brigada Aérea Hispana (BAH). Cinco días antes, una orden de operaciones firmada por el general Franco había declarado objetivo prioritario a la ciudad de Cartagena y a su puerto. Para cumplir con el mandato de la orden, en la 2ª BAH se prepararon 12 bombarderos trimotor S.79 con la siguiente distribución: dos aportados por la escuadrilla 3-G-28, cinco por la 4-G-28, cuatro por la 5-G-28 y uno por la 6-G-28. Los aparatos volaron el día 9 del sevillano aeródromo de Tablada hasta Armilla, en Granada, y al día siguiente lo harían hasta la base de Son San Juan. Desde la isla de Mallorca despegaron el día 12, alrededor de las 09:30 horas, con su mortífero cargamento hacia su objetivo. Uno de los aviones tuvo un problema con el motor central y regresó al aeródromo de Ibiza, y otros dos se habían extraviado en viajes de días precedentes. Por tanto fueron finalmente nueve los bombarderos que infligieron un duro castigo a la ciudad de Cartagena y a su puerto, utilizando bombas españolas de 250 kilogramos (cuatro por avión), que eran muy parecidas a las D-250 italianas. El ataque comenzó sobre las once de la mañana y los aviones lo hicieron viniendo desde el mar, con dirección Sur-Norte, a unos 5.500 metros de altura. La artillería antiaérea, que había sido avisada mediante señales por los buques de vigilancia a las 11:02 horas, rompió fuego sobre el primero de los aviones a las 11:07 horas, empleando gran número de munición, a pesar de la rapidez con que los aviones realizaron el ataque. Los aparatos salieron, después de arrojar su cargamento de bombas, con dirección Sur-Este y ninguno de ellos sufrió daños.

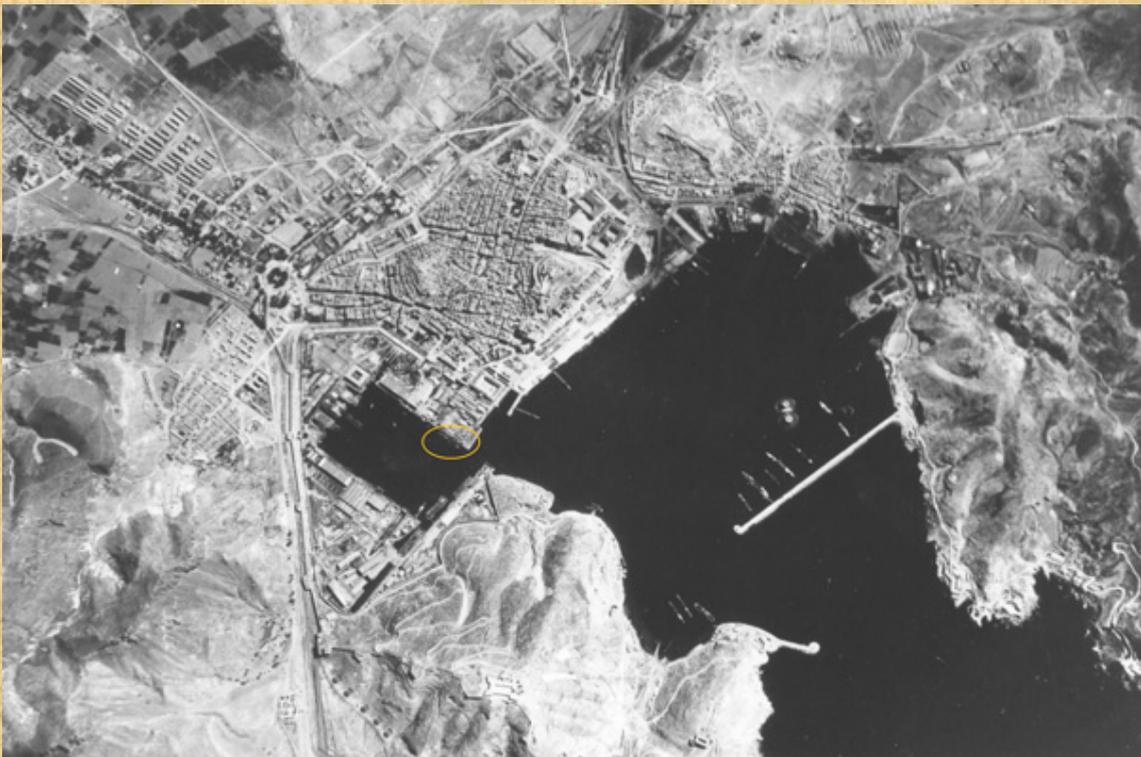
Imagen aérea del día del ataque. El *Poeta Arolas*, remarcado por la elipse, aparece hundido en la entrada del Arsenal. Fuente: IHCA.

Uno de esos cinco buques averiados era el *Poeta Arolas*. El vapor, el más afectado de todos, sufrió el impacto de tres bombas. La primera no explotó, aunque ocasionó algunos destrozos al perforar la cubierta alta en las proximidades de la escotilla de la bodega nº 2, babor. La segunda hizo blanco en la zona central del buque y explotó en el interior de la cámara de máquinas, entre las cuadernas 68 y 70, estribor. La violencia de la explosión produjo una especie de embudo de un metro de diámetro en el doble fondo, que dejó innumerables

destrozos en la máquina principal, en las auxiliares, en el mamparo estanco principal 61, en las cubiertas principal y segunda, en las carboneras, en las lumbreras y averías menores en otras partes, dejando devastada la zona central del buque. La tercera fue la que causó el hundimiento del vapor *Poeta Arolas*, después de una larga trayectoria a través del interior del buque. El impacto tuvo lugar a la altura de la brazola de la bodega número 4, estribor, atravesando las cubiertas principal y segunda, y el doble fondo, donde provocó en el forro un desgarró de 80 centímetros entre las cuadernas 45 y 47. Por el agujero salió la bomba al exterior y fue en ese momento cuando explotó en el fondo de la dársena. Sus consecuencias fueron el rápido hundimiento del mercante, que acabó apoyado sobre el fango con un importante destrozo en la obra viva.

La explosión en el fondo de la dársena, con poca agua bajo la quilla, fue demoledora. Produjo un quebranto en el buque y una deformación en la obra viva de 46 metros de extensión, con una caída relativa del talón del codaste de 66 centímetros. La enorme abolladura presentaba una flecha máxima de 45 centímetros y su centro se encontraba a unos 27 metros de la popa. Los destrozos eran muy importantes y nuestro protagonista, aunque se trataba de un transporte útil y eficiente para la Marina republicana, con 20 años de antigüedad y una reparación muy complicada fue abandonado por las autoridades en el mismo lugar de su hundimiento. La carga que

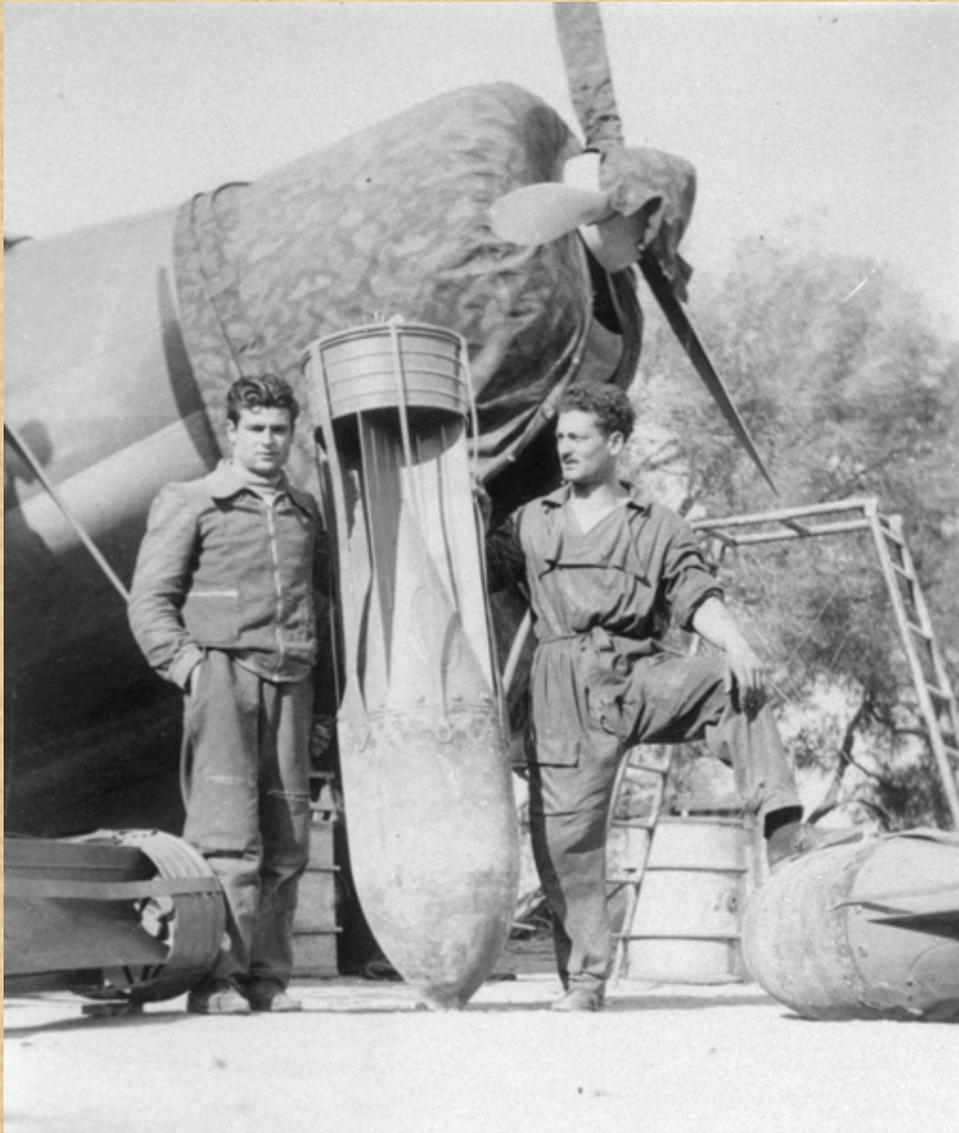
Bomba de 250 kilogramos, como la que hundió al *Poeta Arolas*.  
Fotografía de Angelo Emiliani facilitada por Miguel S. Puchol Franco.

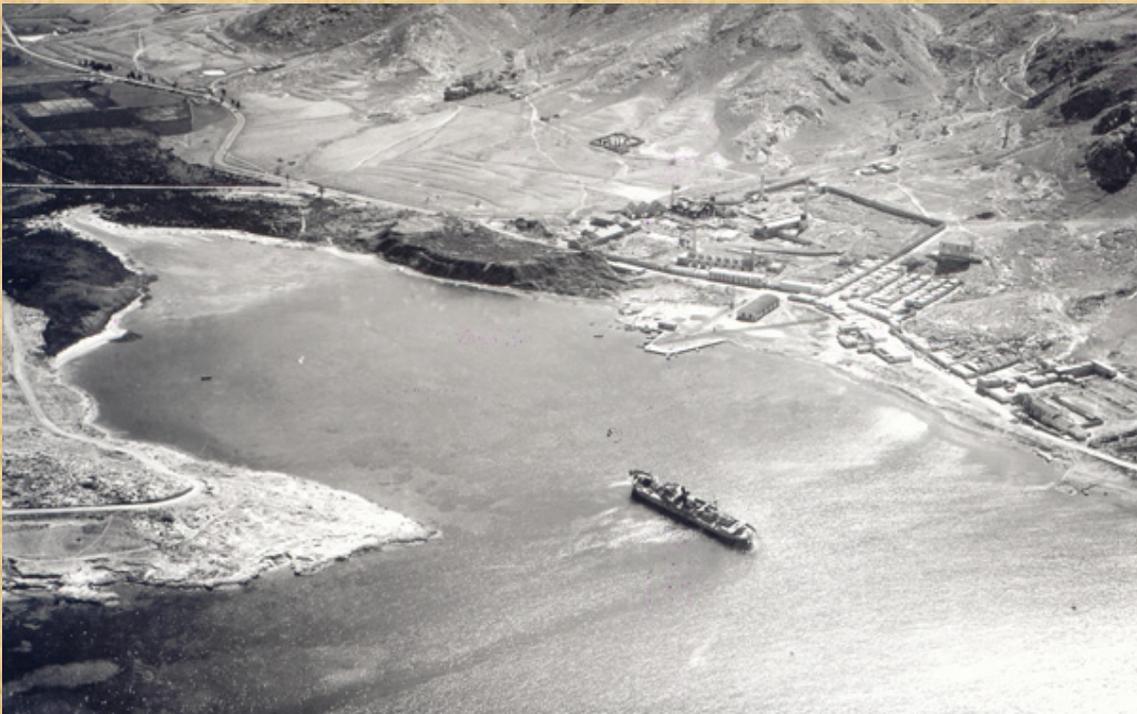
Una vista general de Escombreras con el Poeta Arolas varado en la playa. Fuente: Ufficio Storico dell'Aeronautica Militare Italiana. Facilitada por Miguel S. Puchol Franco).

complicada su recuperación tras taponar los agujeros del casco y bombear el agua de su interior. Otra cosa muy distinta era una posible reparación, que sin hacer unos cálculos demasiado complejos se estimaba inviable por su dificultad y el gran coste debido a los graves destrozos que presentaba y al valor económico y comercial del vapor en esos momentos. Por ello, se decidió buscarle una nueva ubicación más acorde a su estado, para lo cual se le remolcó hasta la bahía de Escombreras. Allí "desterrado" no molestaría. En su improvisado retiro quedó varado en fondo arenoso, con su proa mirando hacia el interior de la bahía, una apreciable escora a babor y el ancla de estribor fondeada.

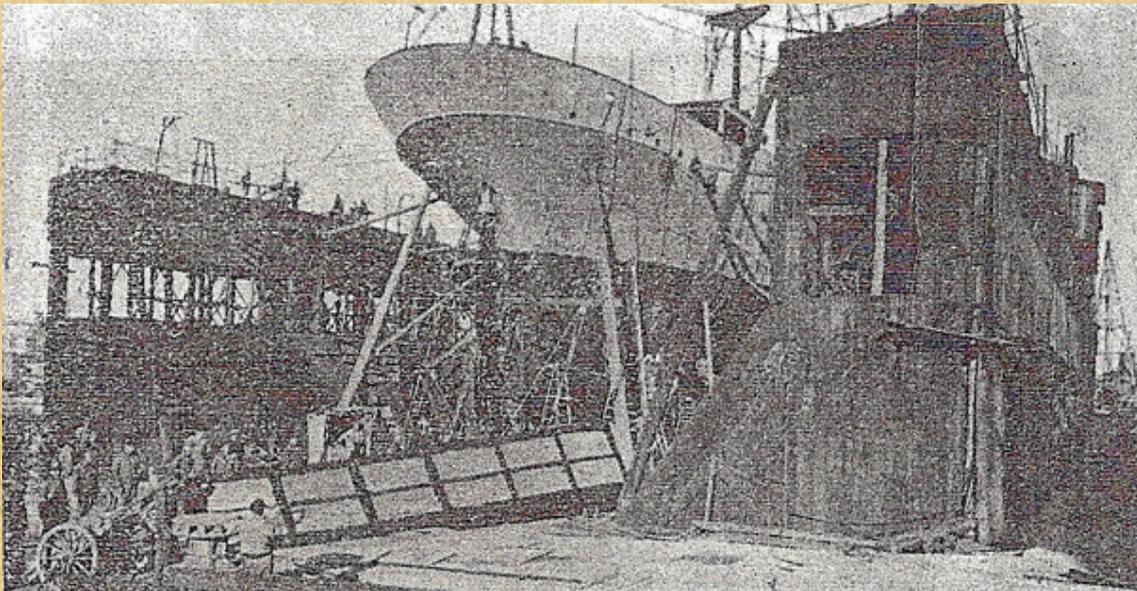
El *Poeta Arolas* en reconstrucción dentro del dique flotante. Fuente: Revista Ingeniería Naval.

Las obras comenzaron con el desguace, por debajo de la segunda cubierta, del doble fondo afectado, bodegas nº 3 y 4, y cámaras de máquinas y de calderas, desde la cuaderna 21 a la cuaderna 85. También se desmontaron las cuadernas de ambas bandas, desde la 22 a la 61 inclusive, además de todas las cuadernas del costado de estribor de las cámaras de máquinas y de calderas. Sobre la cubierta los operarios trabajaron para hacer desaparecer cualquier vestigio de superestructura y arboladura. La reconstrucción, en sentido inverso, afectó a la quilla, varengas, vagras, tapa del doble fondo, margen del tanque, cuadernas de costado, forro, mamparos, túnel y planchas de cubierta. En una primera fase se llegó hasta el mamparo número 16, que indicaba la separación entre la bodega nº 3 y la cámara de máquinas, completando la reparación de la sección de popa. En la segunda fase le tocó el turno al forro de la cámara de máquinas, desde la quilla a la cinta, aplicando un método

de reparación similar. Para la última fase se dejó el desmontaje y reparación en toda su longitud de los trancañiles de las cubiertas principal y segunda. En la obra nueva se emplearon 528 toneladas de acero, al margen de los numerosos elementos reutilizados después de su rectificación, cantidad que se estimaba en torno a las 160 toneladas. Por culpa de la escasez de materiales, algunos elementos que necesitaban ser sustituidos tuvieron finalmente que montarse tal como se encontraban y, en algunos casos, se tuvo que optar por el sistema de soldadura a tope y su posterior refuerzo.
